**「학교 급식실 환기설비 개선 TF」
결과 보고서**

경기도의회
(교육기획위원회)

「학교 급식실 환기설비 개선 TF」 결과 보고

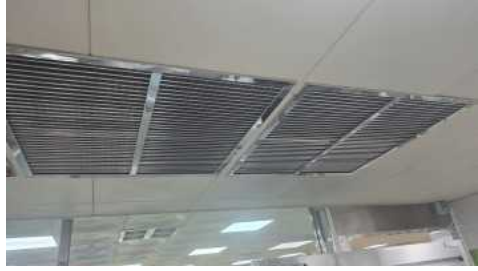
항목	문제점 및 원인	개선 방안	
<p>① 급기 냉난방 보완 (덥고, 추움)</p>	<p>많은 환기량* 및 외기온도 그대로 강한 급기가 공급됨으로 인해 덥고 추운 문제 발생 *환기량: 최대 가동시 30초당 급식실 내 모든 공기를 교체하는 수준임 (1,200CMM/(250m²×2.4m)=2회/분)</p>	<p>⇒ 차갑고 뜨거운 공기를 예열하여 급기 1안) 외조기(열교환기 부착형) 2안) 급기덕트 연결형</p> <p>☞ 다음 페이지 참고</p>	
<p>②③ 급기구 문제 (강한 바람, 소음)</p>

<p>그릴형디퓨저(1~4개소)설치 (떨림현상으로 소음 발생 및 수직으로 직접 바람 맞음)</p>	<p>⇒</p>	<ul style="list-style-type: none"> - 원형팬디퓨저(D400) 12개 이상 분산 배치 - 바람막이판 설치(그릴형 설치한 경우만)
<p>② 배기팬 소음</p>

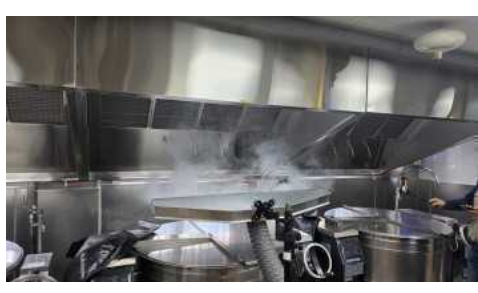
<p>④ 경사형후드 문제 (답답함, 부딪힘)</p>

<p>⇒</p>	  <ul style="list-style-type: none"> - 45cm 권장하되, 현장 여건과 사용자 의견을 유연하게 적용 30~45cm
	<p>높은 포집성능을 위해 경사형 후드 설치(권장 내림 길이: 45cm) → 창문을 완전히 가림, 시야 차단</p>
